# 客船の海難時における救命艇降下と人命救助について

On the Descent of Life Boat and the Lifesaving  
in Case of Shipwreck of Passenger Ship

**Key Words:** *Passenger Ship, Shipwreck, Life Boat*

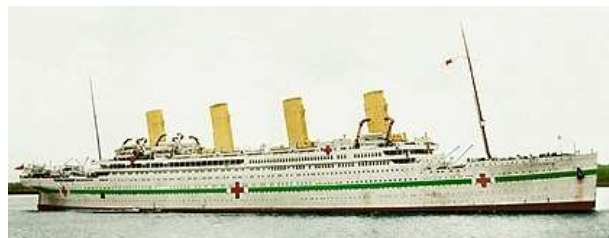
Fig.7 Britannic

ブリタニック (48158 総トン、全長 269.1m、全幅 29.0 m) は、1916 年 11 月 21 日午前 8 時 12 分にギリシアのケア島とスニオン岬の間のケア海峡において、ドイツ軍が敷設した機雷により沈没した。8 時 50 分までには乗船者のほとんどが計 35 隻の救命艇に乗り、脱出した。乗組員 673 人、医療関係者 315 人、看護師 77 人が乗船していたが、10 時頃にはイギリス海軍の駆逐艦スカージが 339 人、武装蒸気船のヒロイックが 494 名を救助した。

ブリタニックは水密隔壁をタイタニックよりも上方へ延長し、前から 6 つ目の区画まで浸水しても浮くことができる構造になっていた。

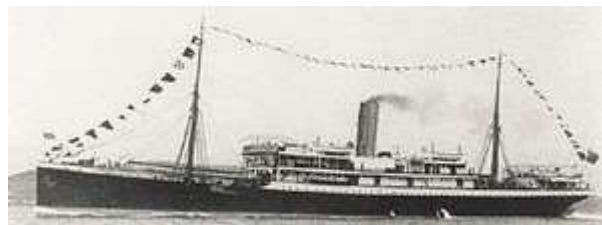
Fig.8 Mendi

メンディ (4230 総トン、長さ 112.8m、幅 14.1m) は 1917 年 2 月 21 日午前 5 時に、濃霧の中をワイト島南部のセントキャサリズポイント沖 10 海里を航行中、貨物船ダッコと衝突し約 20 分後に沈没した。メンディにはケープタウンで乗船した 823 人の軍隊と乗員 90 人をのせていたが、616 人の乗客と 30 人の乗員が亡くなった。

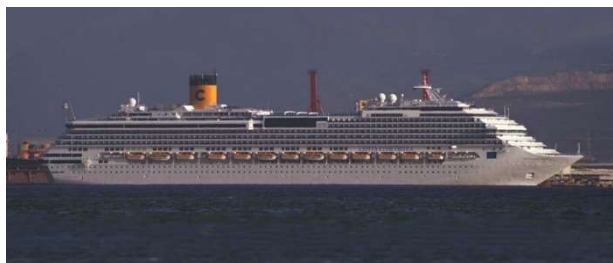
Fig.10 Costa Concordia

コスタコンコルディア (114147 総トン、長さ 290.2m、幅 35.5m) は 2012 年 1 月 13 日午後 9 時 42 分頃に、イタリアのトスカーナ州沖合のジリオ島付近の浅瀬に乗り上げ、午後 10 時 44 分に右舷側に 70 度傾いてほぼ沈没した。3276 人の乗客と約 1023 人の乗員のうち 32 人が死亡した。救命艇は片舷 13 隻、両舷で 26 隻装備されているが、何隻降下したかは不明である。

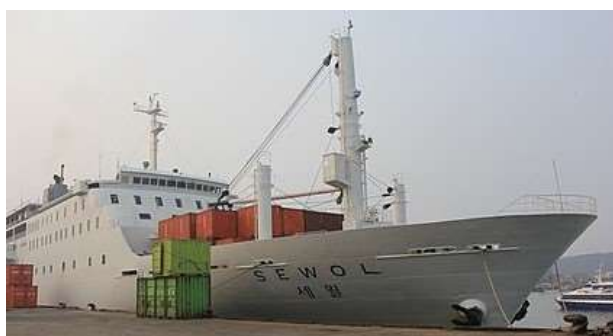
Fig.11 Sewol

セウォル (6825 総トン、全長 146.61m、全幅 22.2m) は、2014 年 4 月 16 日 8 時 50 分頃に急激な 45 度の右旋回により左舷側へ傾斜を始め、10 時 17 分頃に船首船底部を残して沈没した。高等学校生徒 325 人、引率教員 14 人、一般乗客 108 人、乗員 29 人の合計 476 人が乗船していたが、172 人が救助され、5 人が行方不明、299 人が犠牲になった。少なくとも 42 個の救命カプセルが備えられていたが海上に浮かべられたのは 1 個のみであった。

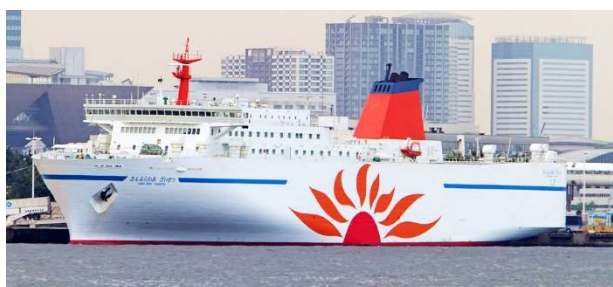
Fig.12 Sunflower Daisetsu

旅客フェリーさんふらわあだいせつ (11401 総トン、全長 190.0m、全幅 26.4m) は大洗から苫小牧に向けて航行中、苫小牧沖で 2015 年 7 月 31 日 17 時 10 分頃、第 2 甲板上で火災が発生した。18 時 35 分頃に船長は総員退船を命じ、救援に来たフェリーなどに二等航海士を除いた全員の乗客 71 人と乗員 22 人が救助された。<sup>7)</sup>

- ・本論文の121頁～122頁に「Fig.12」が2枚あるので(ダブっているので)、Fig.番号を下記の通り訂正する。

「誤」:121頁 Fig.12 Sunflower Daisetu

「正」:121頁 Fig.12(a) Sunflower Daisetu
